平成 30 年 10 月 2 日
国立研究開発法人建築研究所
国土交通省国土技術政策総合研究所
北海道立総合研究機構建築研究本部

平成 30 年北海道胆振東部地震による建築物の被害に関する調査結果

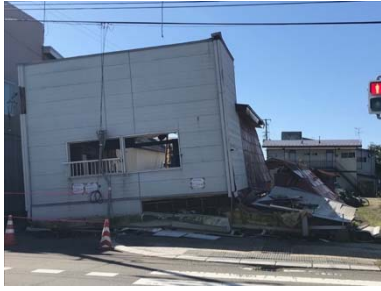
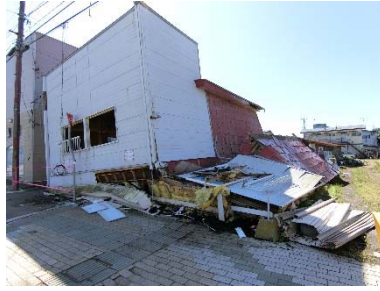
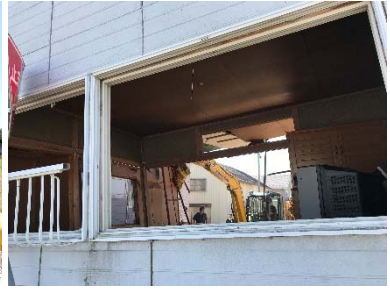
写真 5.1.6 建築物 5 の被害状況

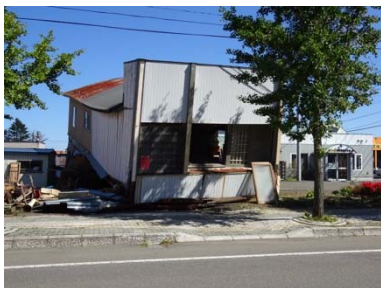
(b) 2階が東側へ倒れた正面部分

写真 5.1.9 建築物 8 の被害状況

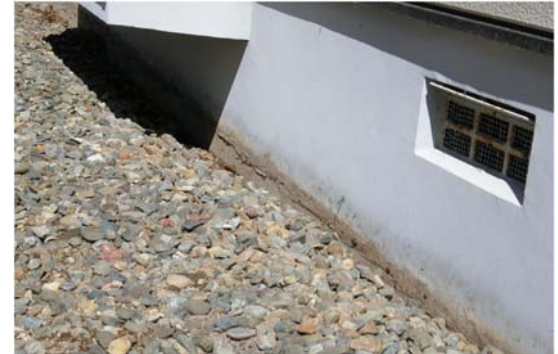
建築物 B（写真 5.2.9(a)）は、周辺の建築物より比較的新しく、大きな損傷は確認できなかったが、建築物内部の仕上材の損傷（写真 5.2.9(b)）や、建築物西側の地割れで約 15 cm の高低差（写真 5.2.10(a)）が生じており、建築物 B の基礎の地中部分の一部が地上に露出していた（写真 5.2.10(b)）。なお、建築物 B は調査時点で避難所として引き続き供用されていた。

(b) 地中部分の一部が露出した基礎

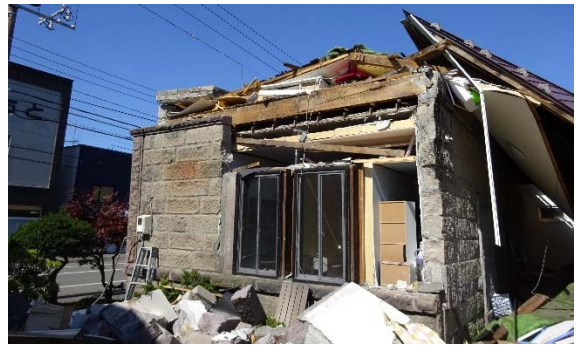
外壁を組積造とし、床組と小屋組を木造とした比較的古い 2 棟の建築物に大きな被害が確認された。建築物 **14** (写真 5.3.15, 5.3.16) は、2 階部分が崩落しており、建築物 **15** (写真 5.3.17, 5.3.18) は、前面壁が崩壊していた。これら以外にも、もう 1 棟同様の構法と想像される安平町の文化財 (昭和 9 年完成) に指定されている建築物 **16** の倉庫 (写真 5.3.19) があり、壁面に大きなせん断ひび

写真 5.3.16 写真 5.3.15 の側面

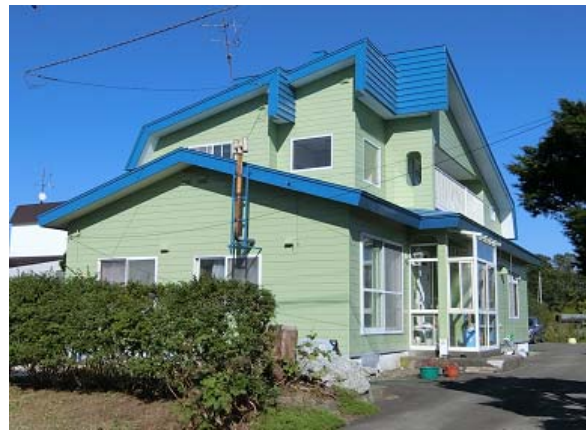
追分駅周辺では、建設年代が比較的古いと想像される建築物に外壁の脱落等の被害（写真 5.3.41）が確認されたが、外壁の破片が散乱しておらず、網の養生も以前からあったもののように見受けられたため、今回の地震動による被害ではない可能性が高いと思われる。地盤変状（写真 5.3.42）なども確認されたが、比較的新しい住宅（写真 5.3.43、5.3.44）には被害が無いように見受けられた。

写真 5.3.43 外見上無被害に見受けられる住宅 写真 5.3.44 外見上無被害に見受けられる住宅
