第55回試錐研究会

講演資料集

第 55 回試錐研究会プログラム

熊本地震 水井戸被害調査

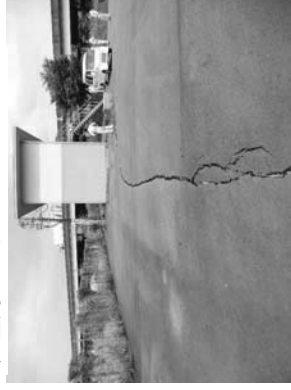
建屋周辺のキレツ

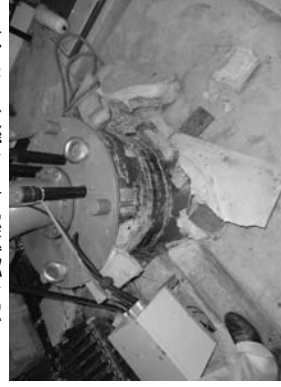
2F口元の変状況 (OPの抜け上がり)
